Rapport de repérage de l'amiante avant travaux

Bien immobilier concerné	ECOLLE MATERNELLE Rue Neuve 71520 TRAMAYES
Propriétaire	MAIRIE DE TRAMAYES Rue Neuve 71520 TRAMAYES
Demandeur	MAIRIE DE TRAMAYES Rue Neuve 71520 TRAMAYES

N° dossier : 1612152W0000007/ N° de canevas : CHALON_3257 v2.06.01
Réf. du rapport : 152W0/17/001
Date(s) de visite 22/12/2016 Date de commande : 05/12/2016

Référence du site : RENOVATION ET EXTENSION DE L'ECOLE MATERNELLE-TRAMAYES

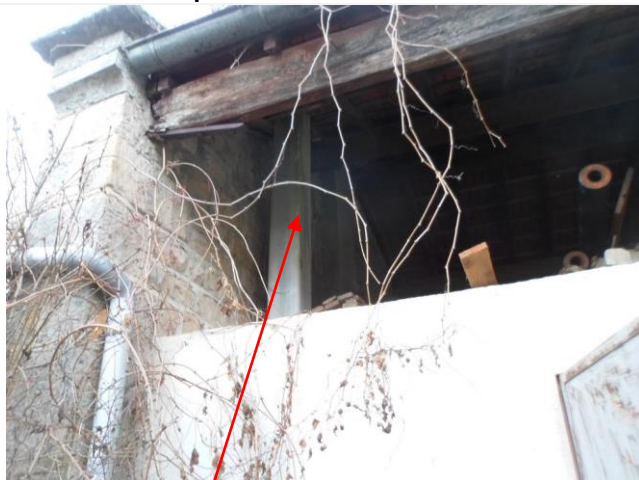
Composant : Conduit de fluide (air)₂ (a)
Conduit ventilation haute
Au dessus du local 1

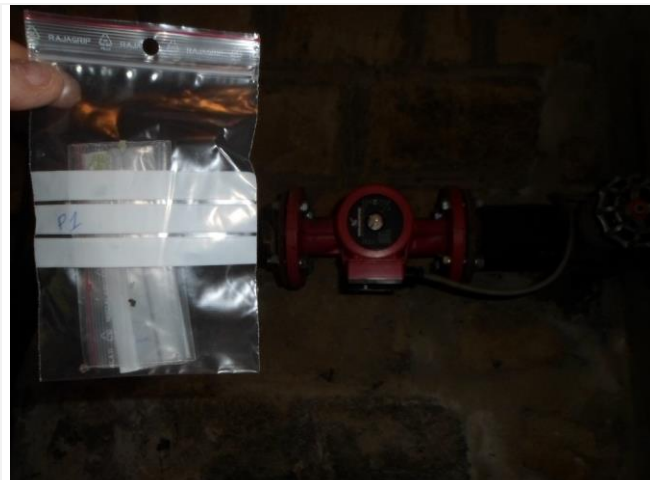
Composant : Joint de bride₁ (a)
Joint de bride
Local 1

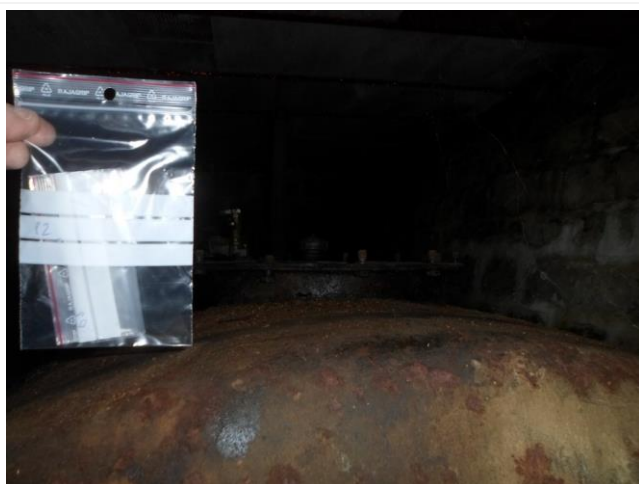
Composant : Joint de bride₄ (N)
Joint cuve fuel
Local 2

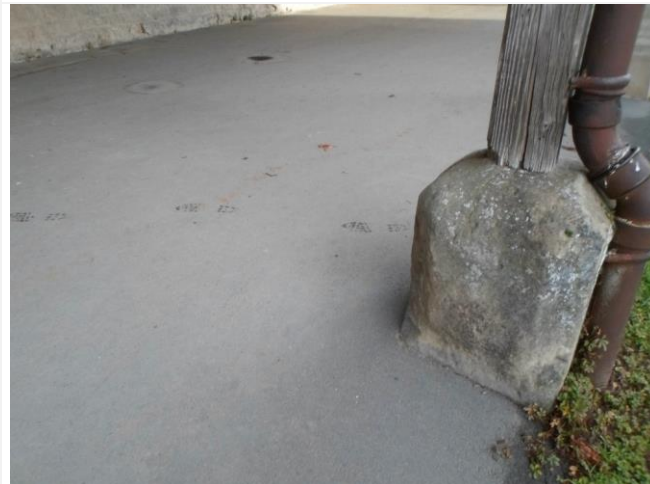
Composant : Revêtements de sols routiers₃ (N)
Enrobé
Préau

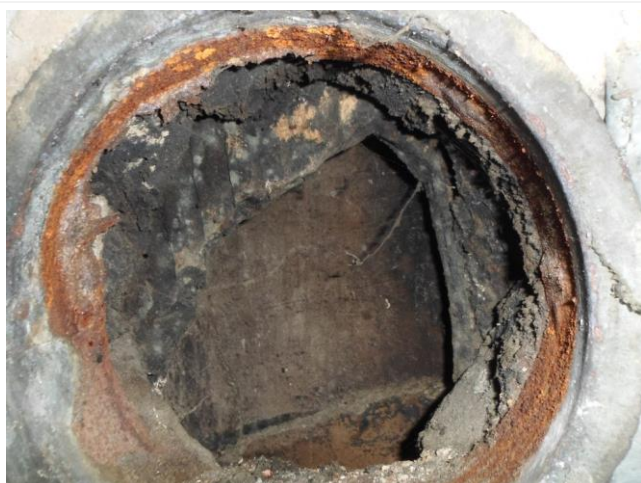
Composant : Conduit de cheminée₆ (N)
Conduit de cheminée
Grenier 4

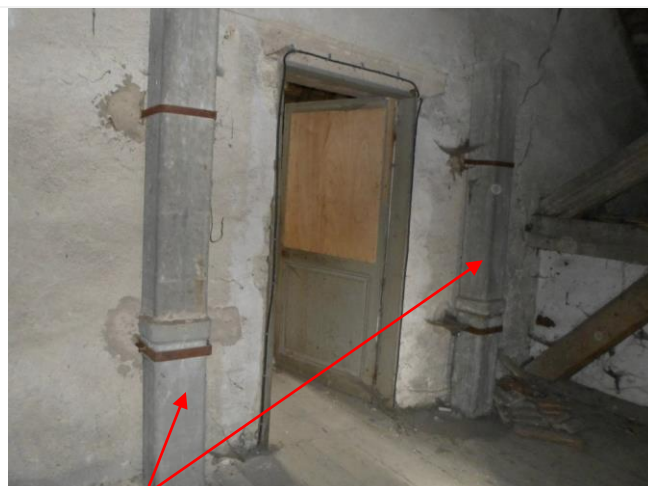
Composant : Conduit de fluide (air)₇ (a)
Deux conduits ventilation
Grenier 1

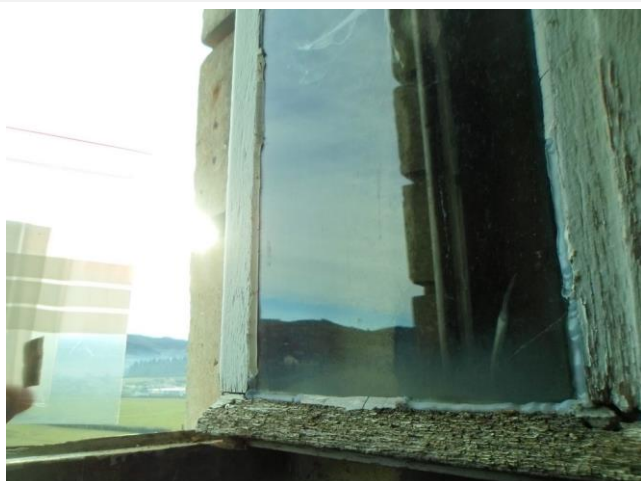
Composant : Joint de vitrage / menuiserie₅ (N)
Mastic fenêtre
Grenier 3

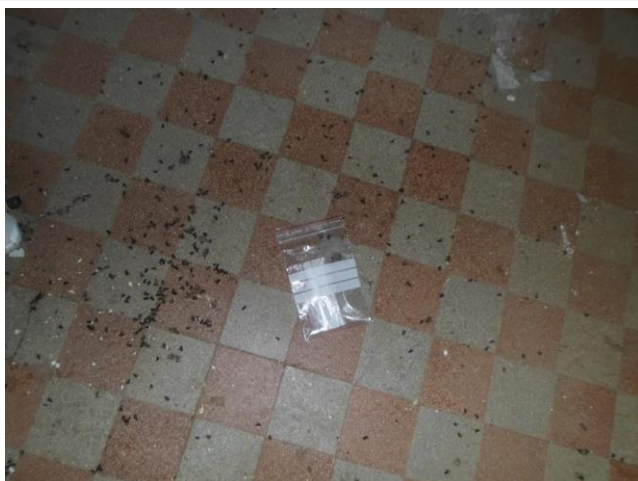
Composant : Colles des carrelages₁₂ (N)
Colle de carrelage
Pièce 10a

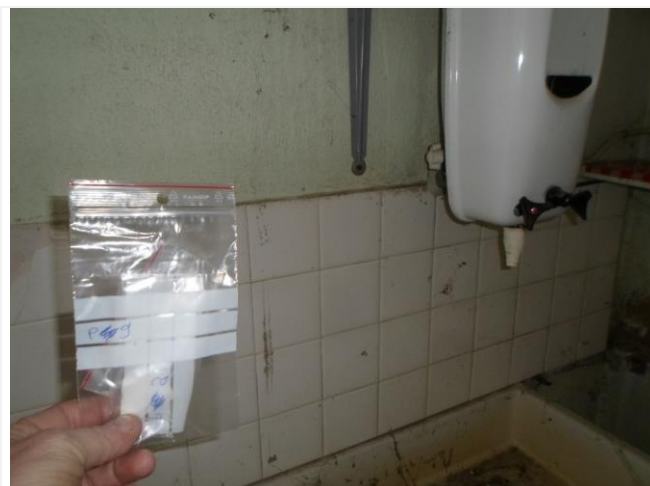
Composant : Colles des carrelages₁₃ (N)
Colle de faïence
Pièce 10a

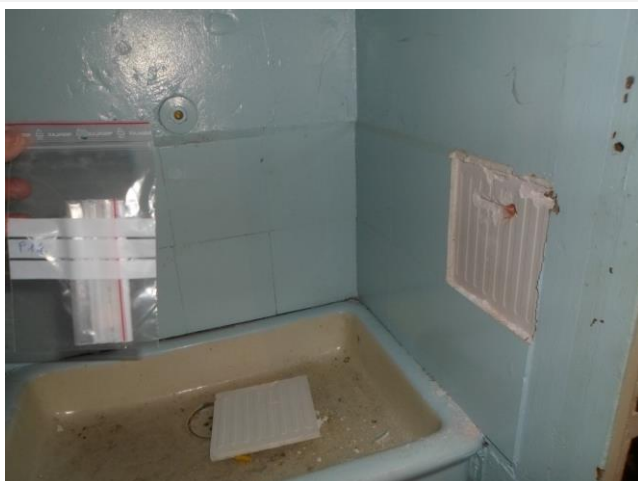
Composant : Colles des carrelages₁₈ (N)
Colle de faïence
Pièce 3a

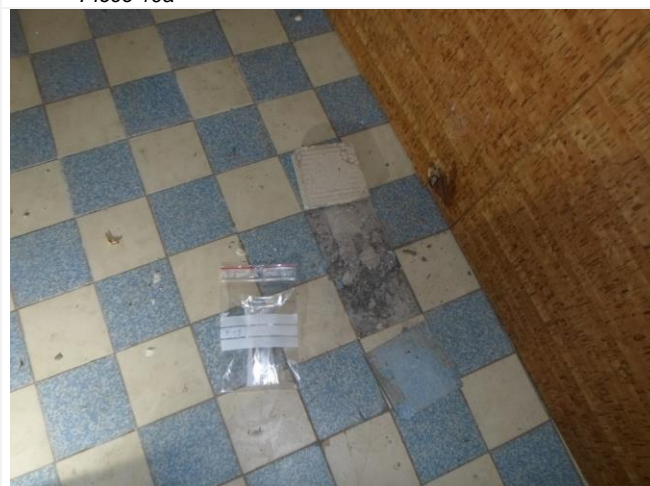
Composant : Colles des carrelages₂₃ (N)
Colle de carrelage
Pièce 8

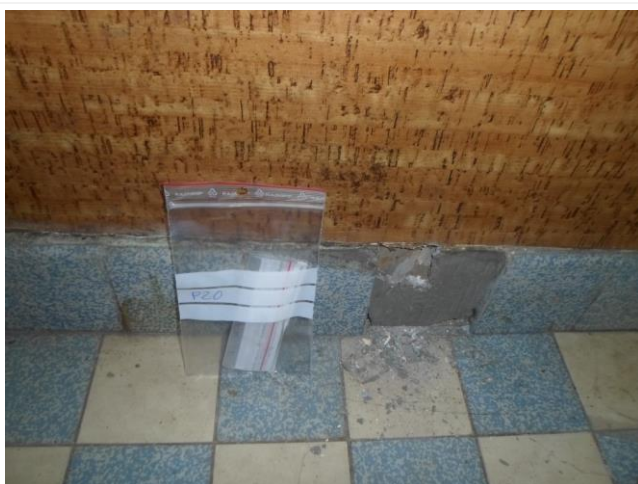
Composant : Colles des carrelages₂₄ (N)
Colle de plinthe
Pièce 8

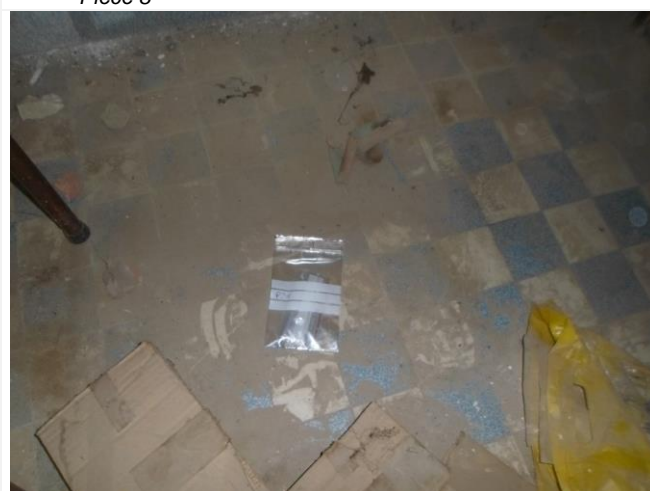
Composant : Colles des carrelages₂₅ (N)
Colle de carrelage
Pièce 9

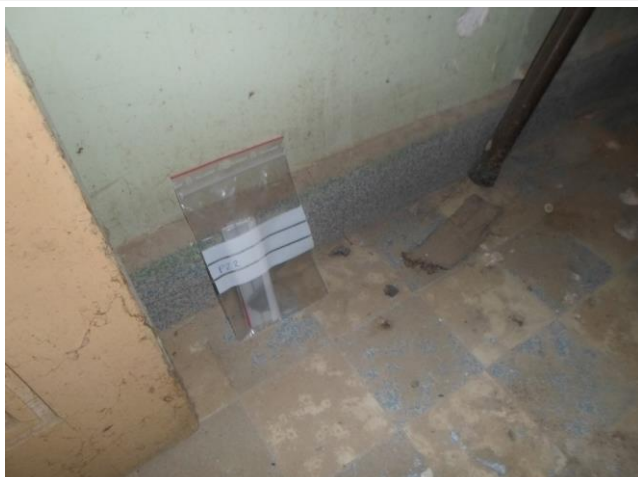
Composant : Colles des carrelages₂₆ (N)
Colle de plinthe
Pièce 9

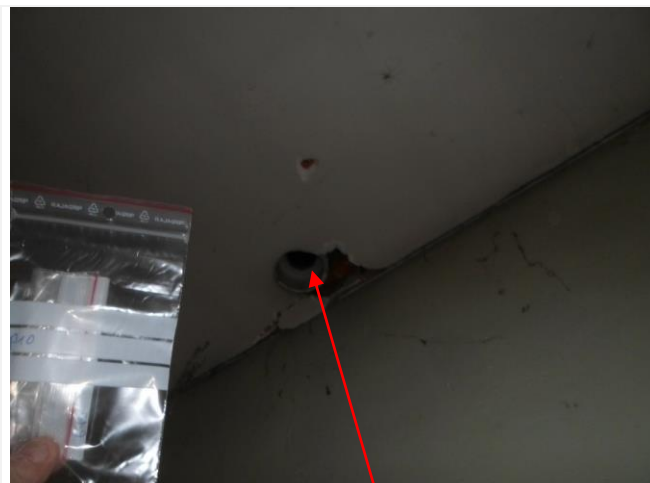
Composant : Conduit de fluide (air)₁₄ (a)
Conduit ventilation haute
Pièce 10a

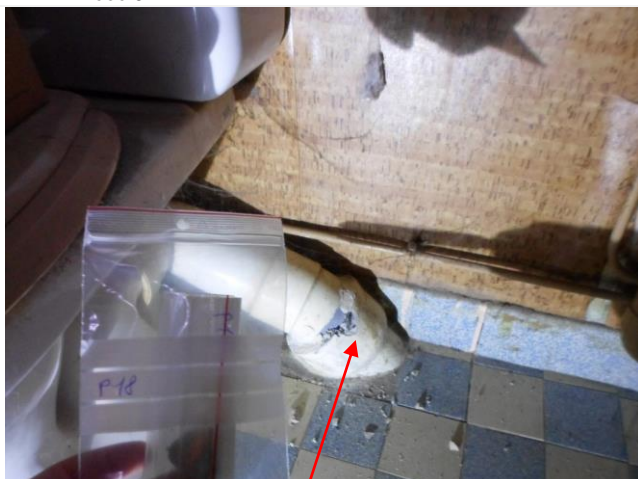
Composant : Conduit de fluide (eau)₂₂ (a)
Conduit eaux usées
Pièce 8

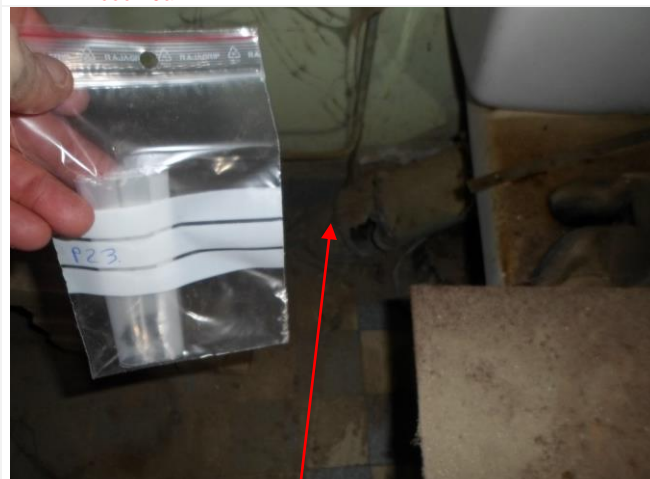
Composant : Conduit de fluide (eau)₂₇ (a)
Conduits eaux usées
Pièce 9

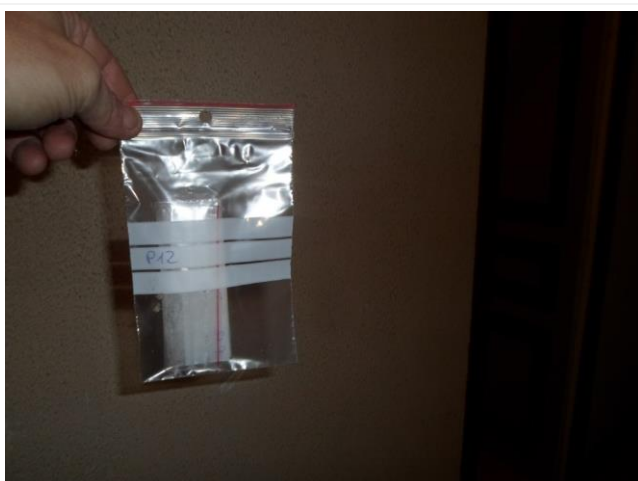
Composant : Enduits projetés₁₆ (N)
Crépis mur
Couloir

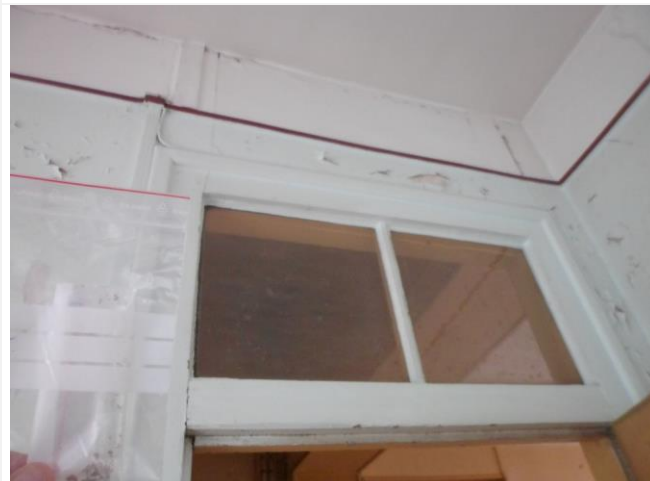
Composant : Joint de vitrage / menuiserie₉ (N)
Mastic châssis
Hall; Pièce 10

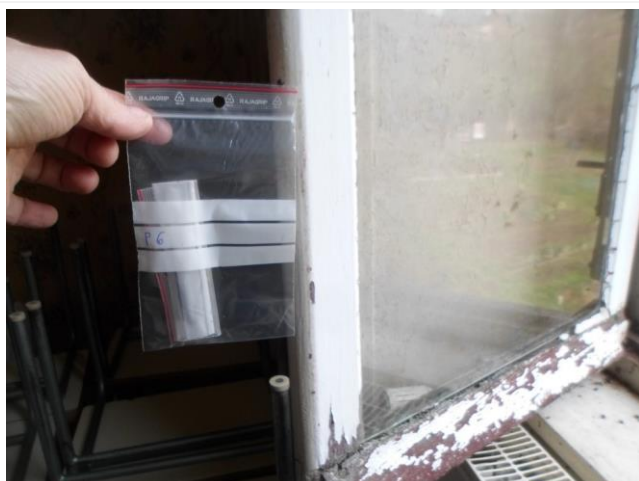
Composant : Joint de vitrage / menuiserie₁₀ (N)
Mastic fenêtre
Pièces 1; 2; 3; 4; 5;

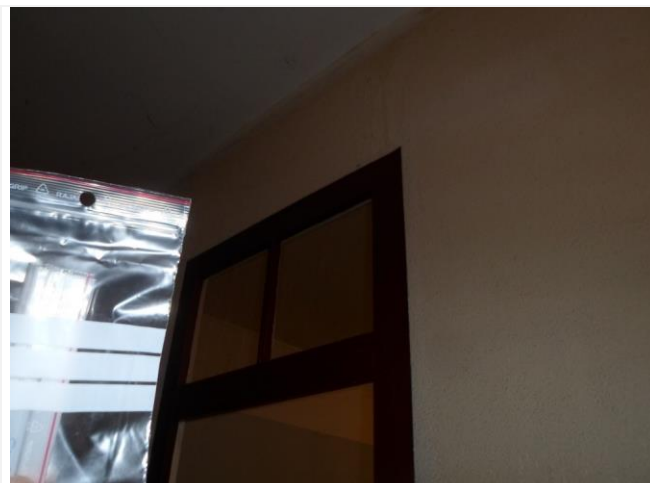
Composant : Joint de vitrage / menuiserie₁₇ (N)
Mastic châssis
Couloir

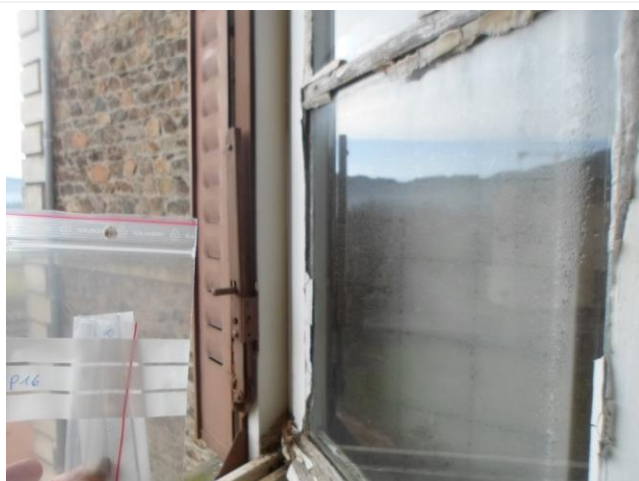
Composant : Joint de vitrage / menuiserie₂₀ (a)
Mastic fenêtre
Pièce 6; 12; 11; 10; escalier

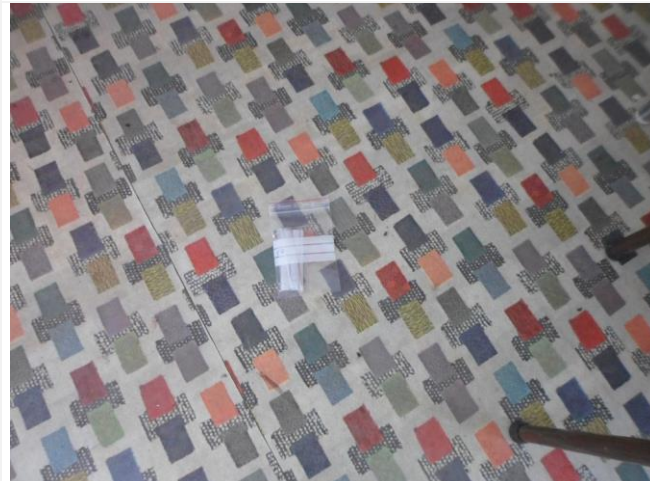
Composant : Les plastique avec sous couche₁₁ (N)
Sol souple + colle
Pièce 10

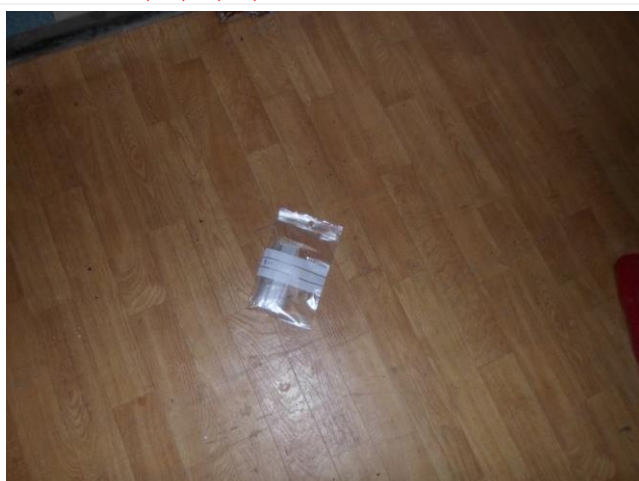
Composant : Les plastique avec sous couche₁₅ (N)
Sol souple + colle
Couloir; Pièce 4; 5

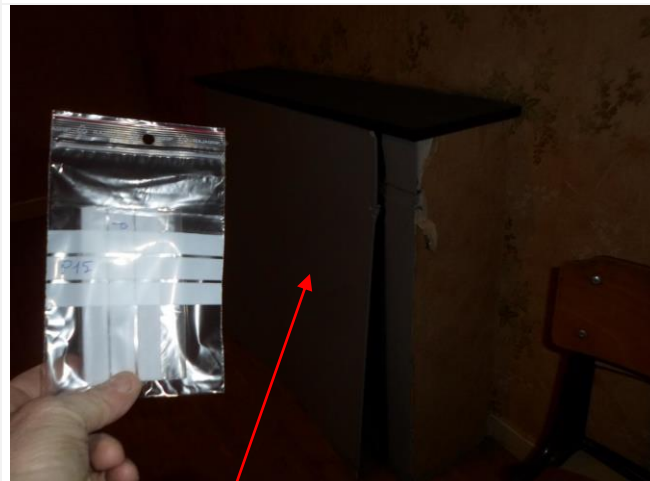
Composant : Panneaux rigides (cloisons, gaines, plafonds)₁₉ (a)
Plaque plane devant cheminée
Pièce 5

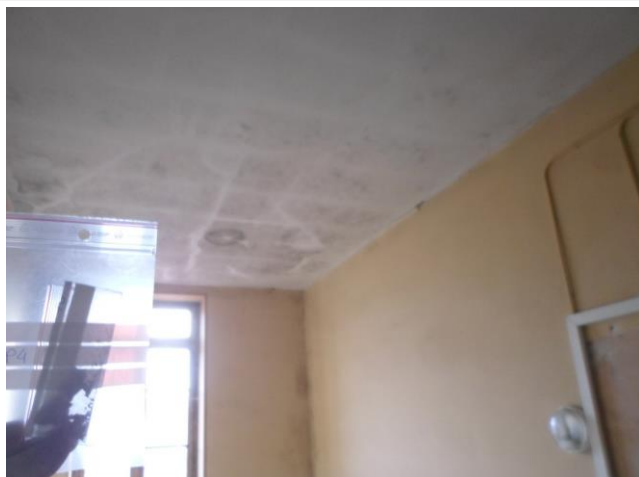
Composant : Peinture ou enduit₈ (N)
Enduit plâtre mur et plafond
Hall + l'ensemble des locaux au R+1

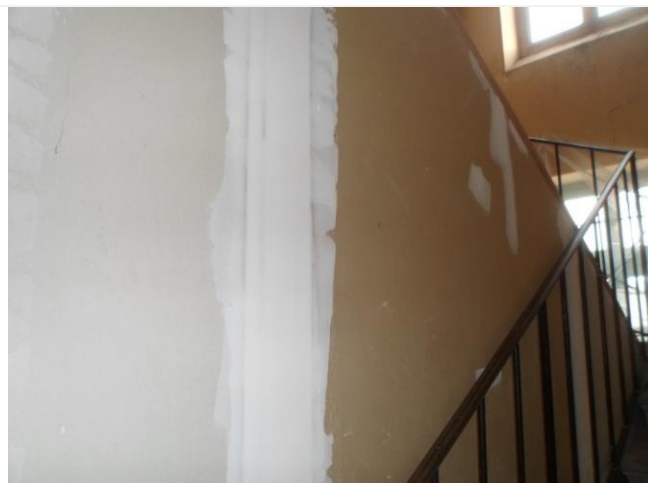
Composant : Peinture ou enduit₂₈ (N)
Enduit à joint plaque de plâtre
Escalier

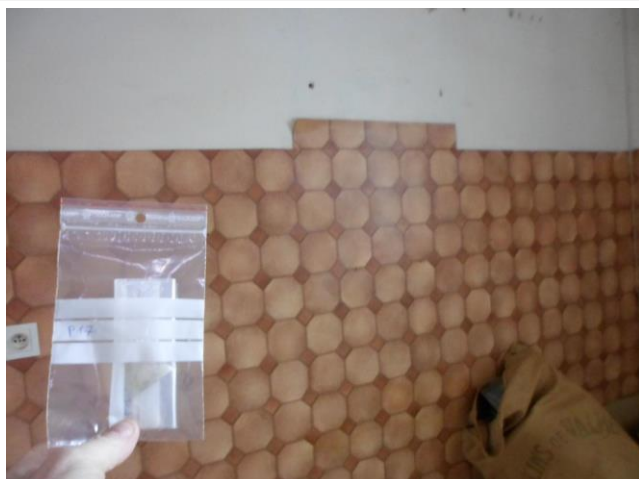
Composant : Revêtements muraux en panneaux₂₁ (N)
Revêtements mur + colle
Pièce 6; 6a

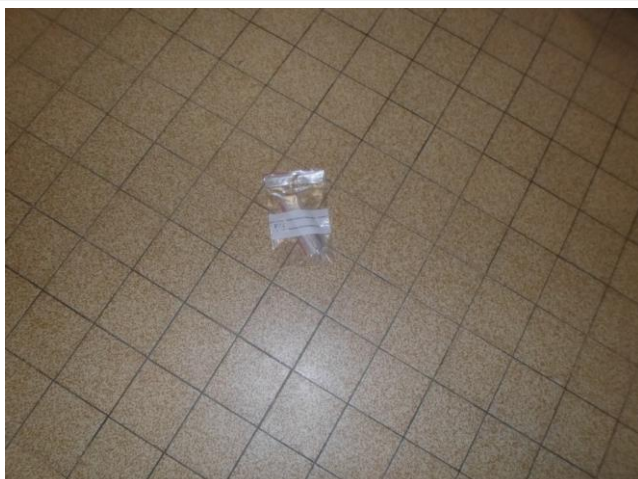
Composant : Colles des carrelages₃₁ (N)
Colle de carrelage
Hall; Dgt; Sanitaire

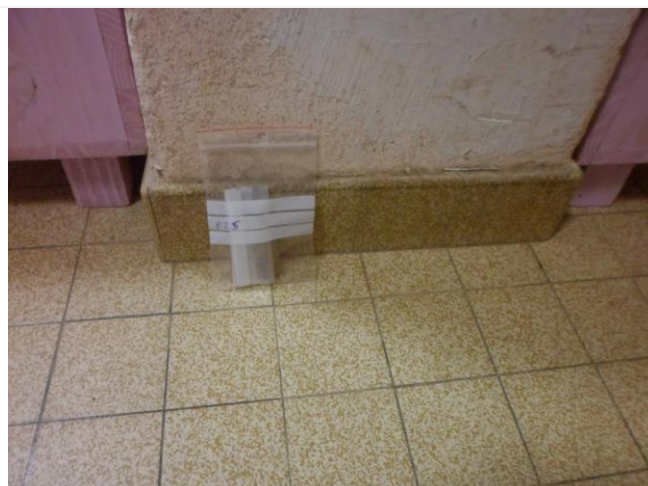
Niveau RDC			
Colles des carrelages <i>Colle de plinthe</i>	32	Hall; Dgt; Sanitaire	P25 / META / EUROFINS LEM
Conduit de fluide (eau) <i>Conduits eaux usées</i>	29	Plénum Pièce 1	Visuel (identification : Conduit identique à P23)

Composant : Colles des carrelages₃₂ (a)
Colle de plinthe
Hall; Dgt; Sanitaire

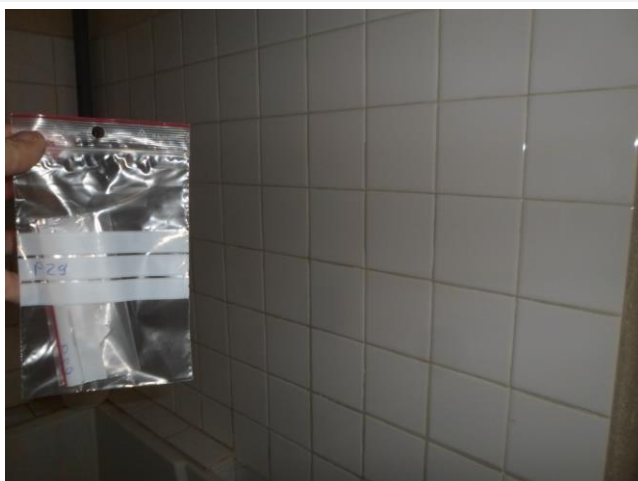
Composant : Colles des carrelages₃₆ (N)
Colle de faïence 10x10
Sanitaire

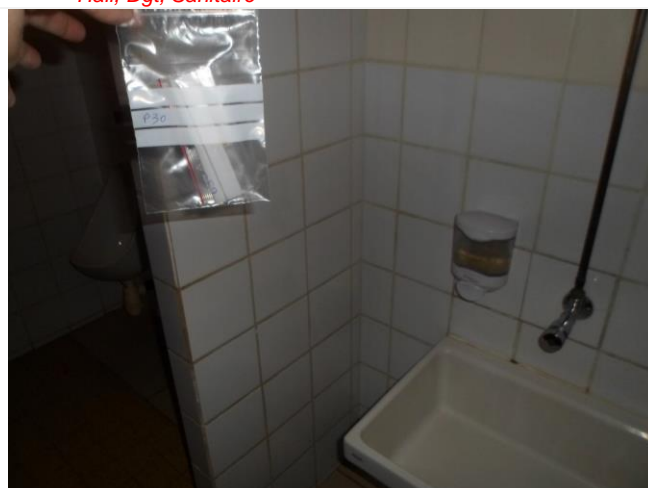
Composant : Colles des carrelages₃₇ (N)
Colle de faïence 15x15
Sanitaire

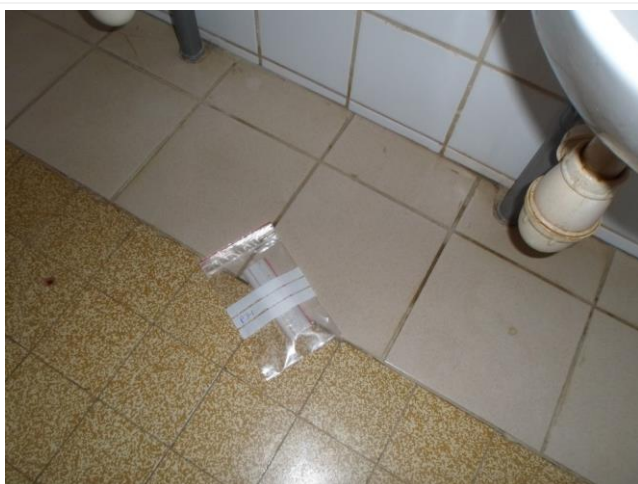
Composant : Colles des carrelages₃₈ (N)
Colle de carrelage 20x20

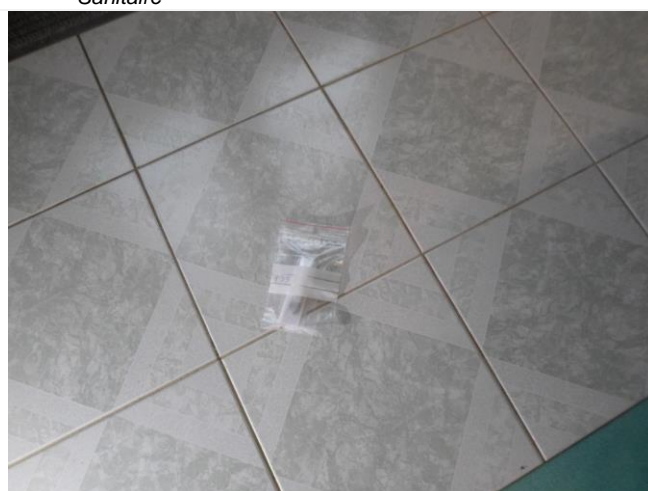
Composant : Colles des carrelages₄₁ (N)
Colle de carrelage
Salle de cours 1

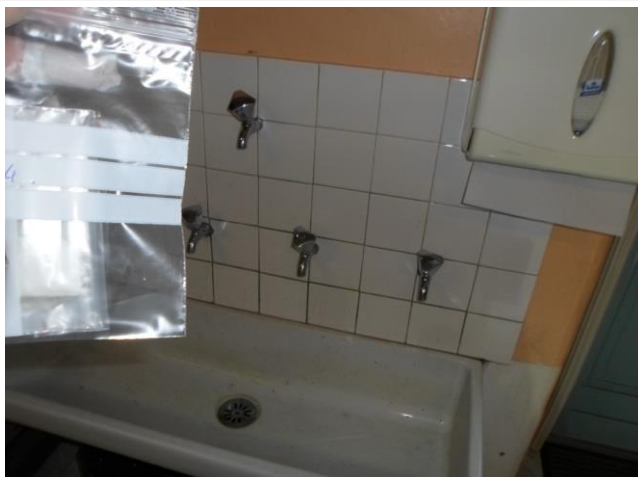
Composant : Colles des carrelages₄₂ (N)
Colle de faïence
Salle de cours 1

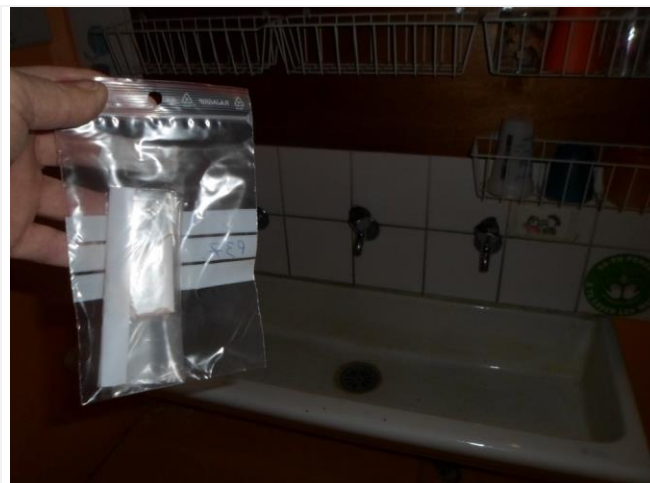
Composant : Colles des carrelages₄₅ (N)
Colle de faïence
Salle de classe 2

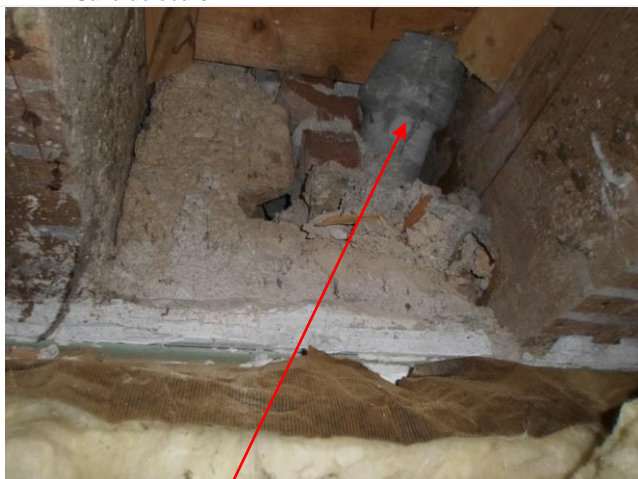
Composant : Conduit de fluide (eau)₂₉ (a)
Conduits eaux usées
Plénum Pièce 1

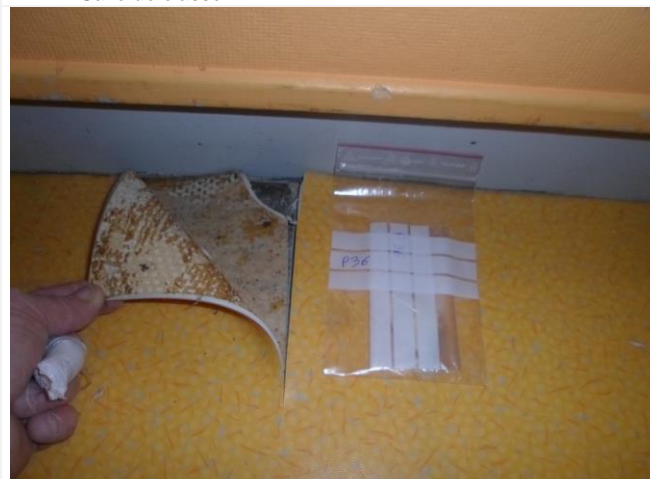
Composant : Dalle de sol plastique₄₄ (N)
Dalle de sol + colle sous sol souple
Salle de classe 2

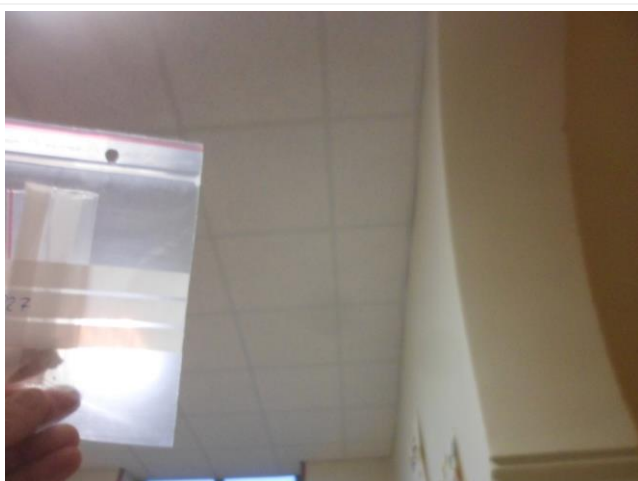
Composant : Faux plafond₃₄ (N)
Dalle faux plafond
Hall; Sanitaire; Salle de classe 1 et 2; Pièce 1

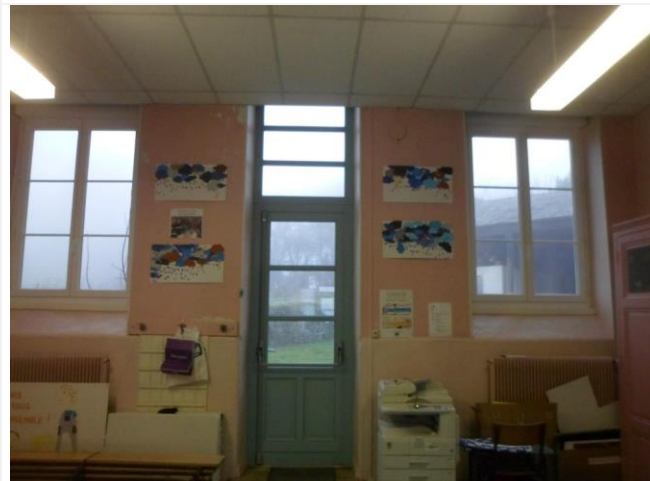
Composant : Joint de vitrage / menuiserie₃₀ (N)
Joint de vitrage / menuiserie
Ensemble des menuiserie extérieur au RDC

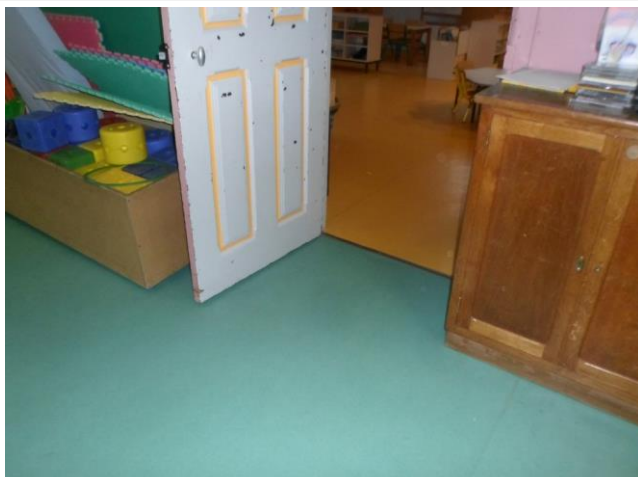
Composant : Les plastique avec sous couche₃₉ (N)
Sol souple
Salle de classe 1 et 2; Pièce 1

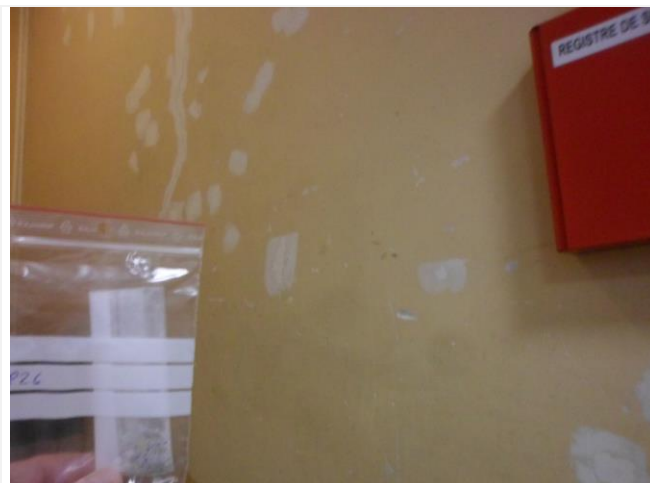
Composant : Peinture ou enduit₃₃ (N)
Enduit plâtre mur et plafond
Hall; Dgt; Salle de classe 1 et 2; Pièce 1

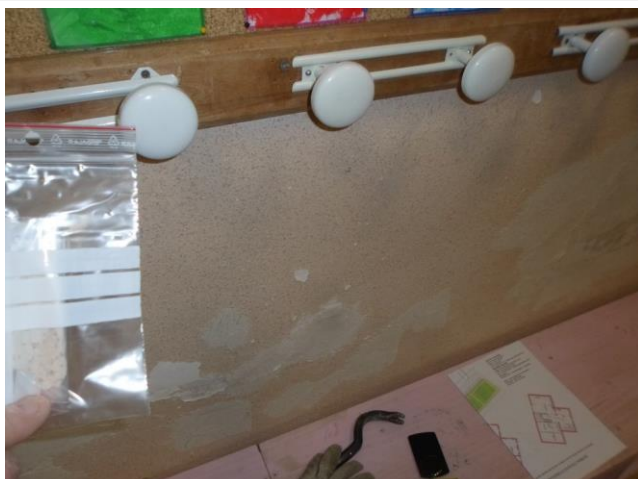
Composant : Peinture ou enduit₃₅ (N)
Crépis sous bassement
Hall

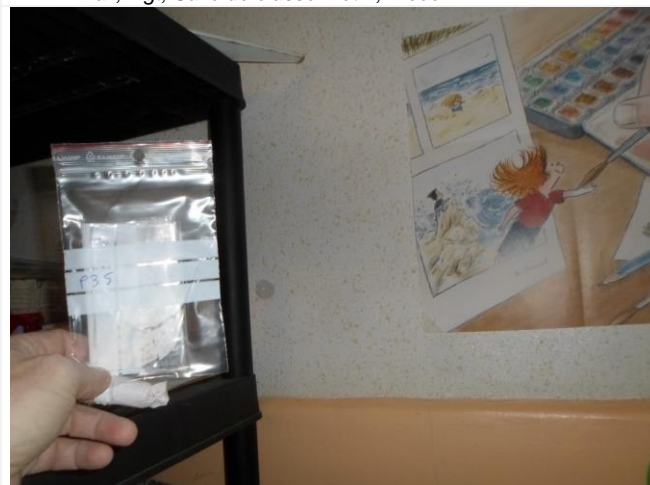
Composant : Peinture ou enduit₄₃ (N)
Crépis haut de mur
Salle de classe 1

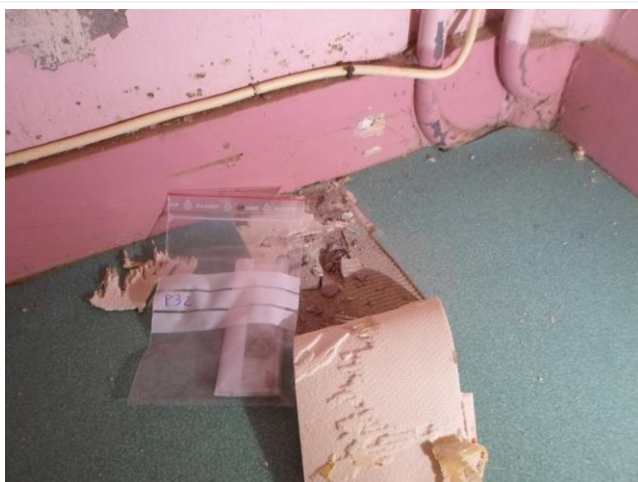
Composant : Ragréage₄₀ (N)
Ragréage
Pièce 1; Salle de classe 1 et 2

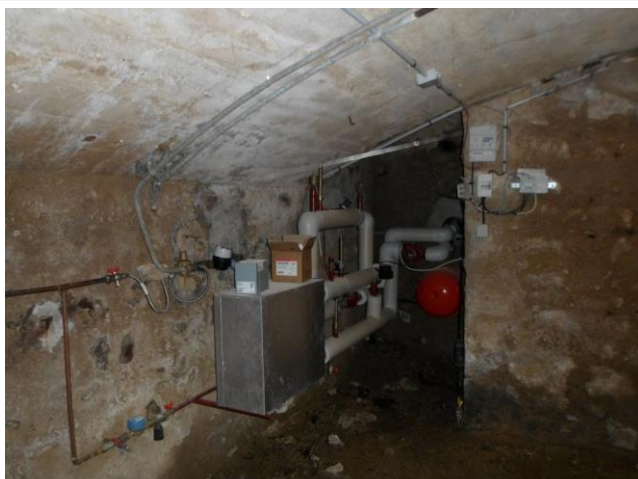
Composant : Installation technique ou industrielle₄₆ (N)
Sous station
Cave
