Dossier référence : MAIRIE DE TRAMAYES 5617 15.10.18

Date du rapport : **25/10/2018**Date de la visite : **15/10/2018**

# **MESURE DE LA PERMEABILITE A L'AIR**

Adresse du bien :	Bâtiment / Ecole Primaire 29 rue neuve 71520 TRAMAYES
Client :	MAIRIE DE TRAMAYES 29 Rue neuve 71520 TRAMAYES

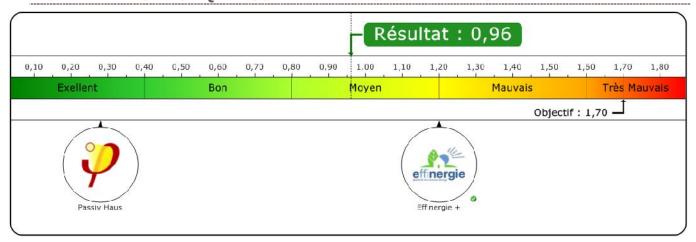
# 1.3. INDICATEUR Q4PA-SURF PAR RAPPORT A LA VALEUR A ATTEINDRE

RESULTAT INTERMEDIAIRE CONFORME AU SEUIL MAXIMUM IMPOSE PAR L ETUDE THERMIQUE

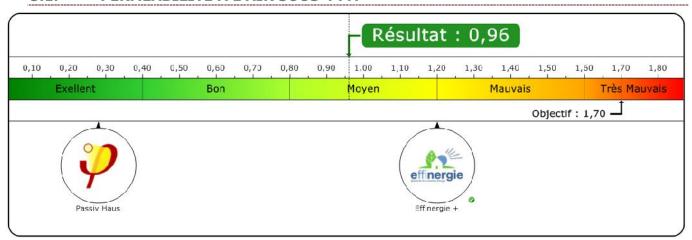
#### 5.1. PERMEABILITE A L'AIR SOUS 4 PA

Valeurs	Bornes de l'intervalle de confiance à 95%	Incertitude
n	0,83	[ 0,63 ; 1,54 ]	4,97 %
Cenv (m³/h.Pa <sup>n</sup> )	186,26	[ 39,5 ; 878,2 ]	25,14 %
Cl (m³/h.Pa <sup>n</sup> )	187,05	[ 39,67 ; 881,96 ]	25,14 %
Q4 (m³/h)	839,77	[ 330,39 ; 2134,48 ]	7,42 %
Q <sub>50</sub> (m³/h)	12954,13	[ 9205,71 ; 18228,85 ]	34,83 %
n50 h <sup>-1</sup>	9,39	[ 5,99 ; 12,79 ]	36,23 %
Q4Pa-Surf (m³/h.m²)	0,96	[ -0,07 ; -0,2 ]	7,42 %

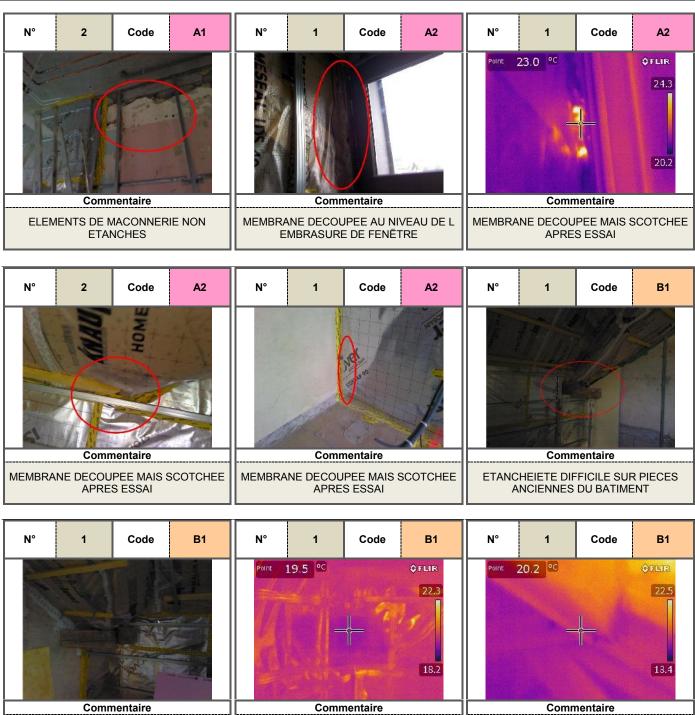
Code Fuite	Importance	Dépression	Pression	Localisation - Commentaire fuite	N°
A1	Forte	•		Salle (RDC) - ELEMENTS DE MACONNERIE NON ETANCHES	2
	Forte	•		1er étage (1er) - MEMBRANE DECOUPEE AU NIVEAU DE L EMBRASURE DE FENËTRE	1
A2	Forte	•		1er étage (1er) - MEMBRANE DECOUPEE MAIS SCOTCHEE APRES ESSAI	2
	Forte	•		Salle (RDC) - MEMBRANE DECOUPEE MAIS SCOTCHEE APRES ESSAI	1
B1	Moyenne	•		2EME étage (2ème) - ETANCHEIETE DIFFICILE SUR PIECES ANCIENNES DU BATIMENT	1
C5	Forte	•		Entrée (RDC) - AUCUNE ETANCHEITE SUR PORTE ENTREE AU SEUIL	1

ETANCHEIETE DIFFICILE SUR PIECES

ANCIENNES DU BATIMENT
