COMMUNE DE TRAMAYES

Elaboration d'un Schéma directeur d'assainissement et Etude des impacts des rejets domestiques sur le milieu naturel

Rapport Final

Janvier 2015

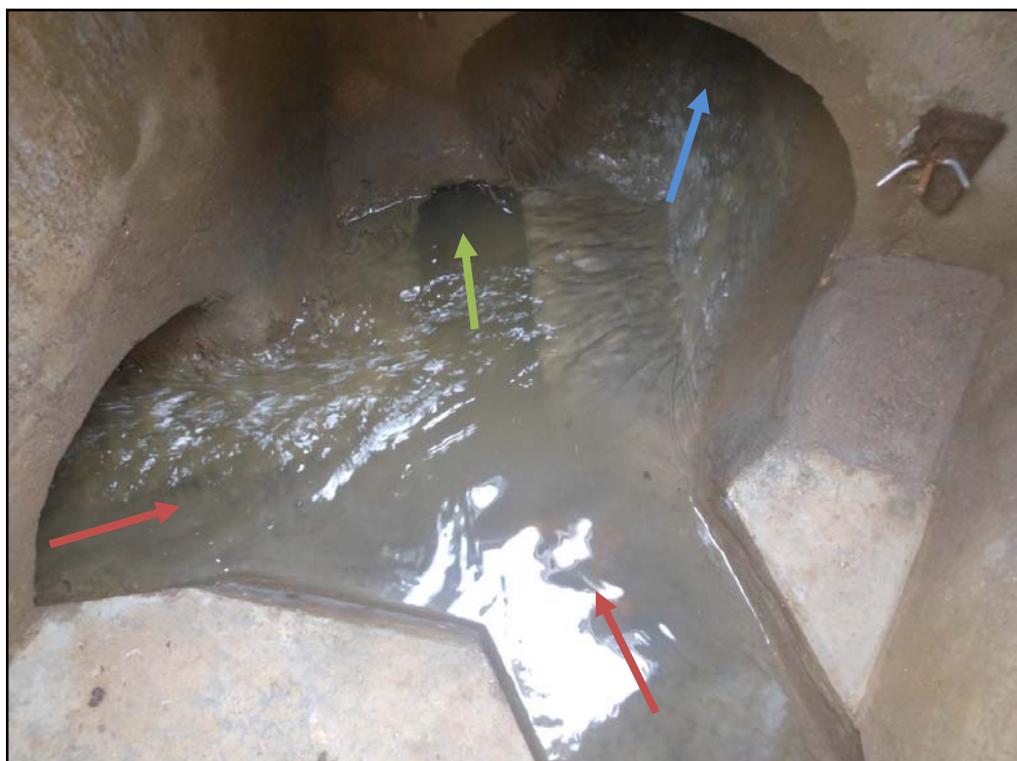
- Le déversoir d'orage à l'entrée de la station d'épuration (DO 1) présente des déversements de temps sec. Les deux antennes principales du réseau se rejoignent dans le même regard du déversoir d'orage. L'écoulement est très perturbé à ce niveau car les débits d'arrivé dans le regard sont importants. De plus, la structure du déversoir ne semble pas adaptée pour obtenir une bonne limitation du débit d'entrée à la station, le fonctionnement du déversoir n'est pas satisfaisant.

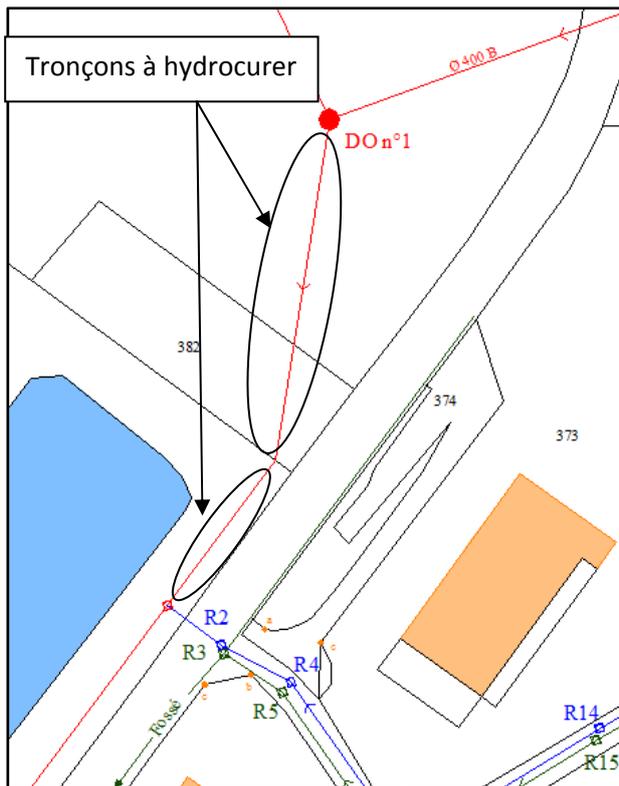
Anomalie : Suite à l'observation de la différence de débits entre les deux regards, le réseau entre le DO1 et le premier regard de la station est obstrué.

Travaux : Un hydrocurage doit être réalisé entre ces deux regards.

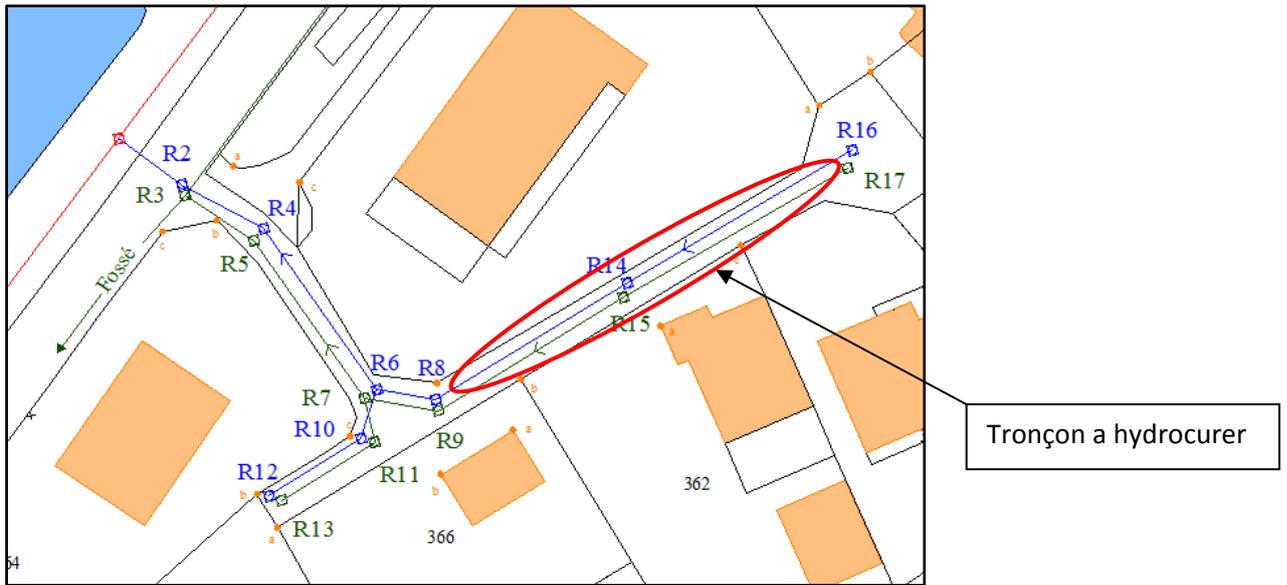
Anomalie : Zone d'activités - Réseau bouché en amont du regard R8 par de l'accumulation de matières solides.

Travaux : Un Hydrocurage doit être réalisé entre les regards R8 et R16 (réseau EU).

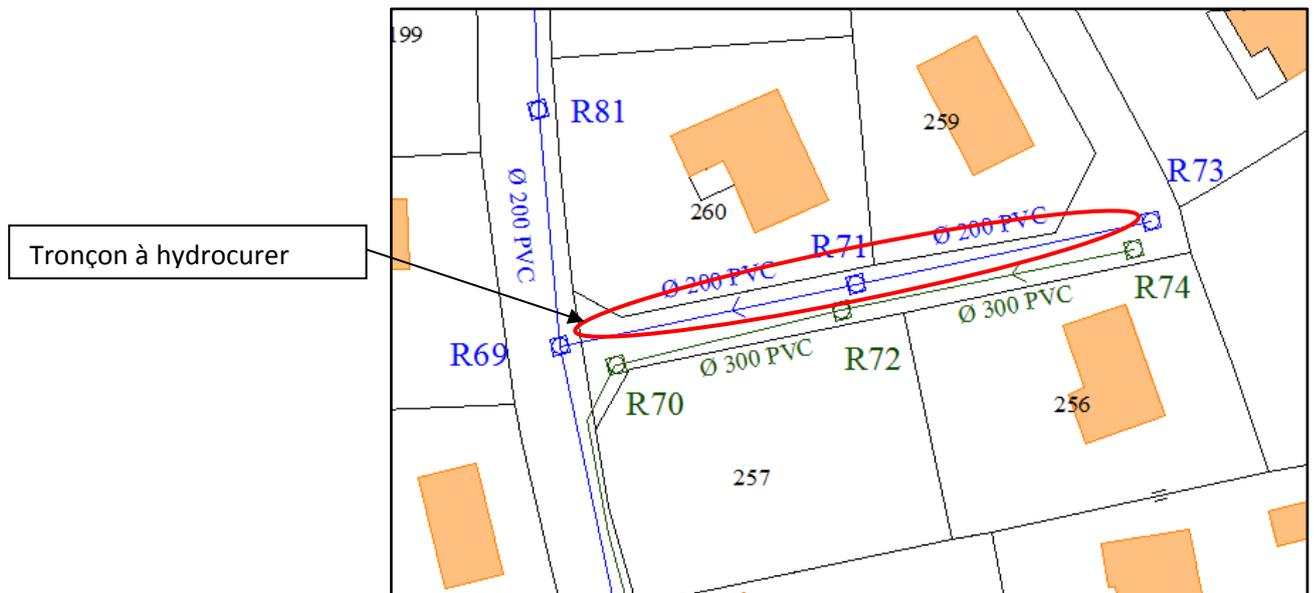
Anomalie : Lotissement de la Gare - Réseau bouché au regard 69, plus précisément sur l'arrivée du collecteur du lotissement.

Travaux : Un Hydrocurage doit être réalisé entre les regards R69 et R73 (réseau EU).

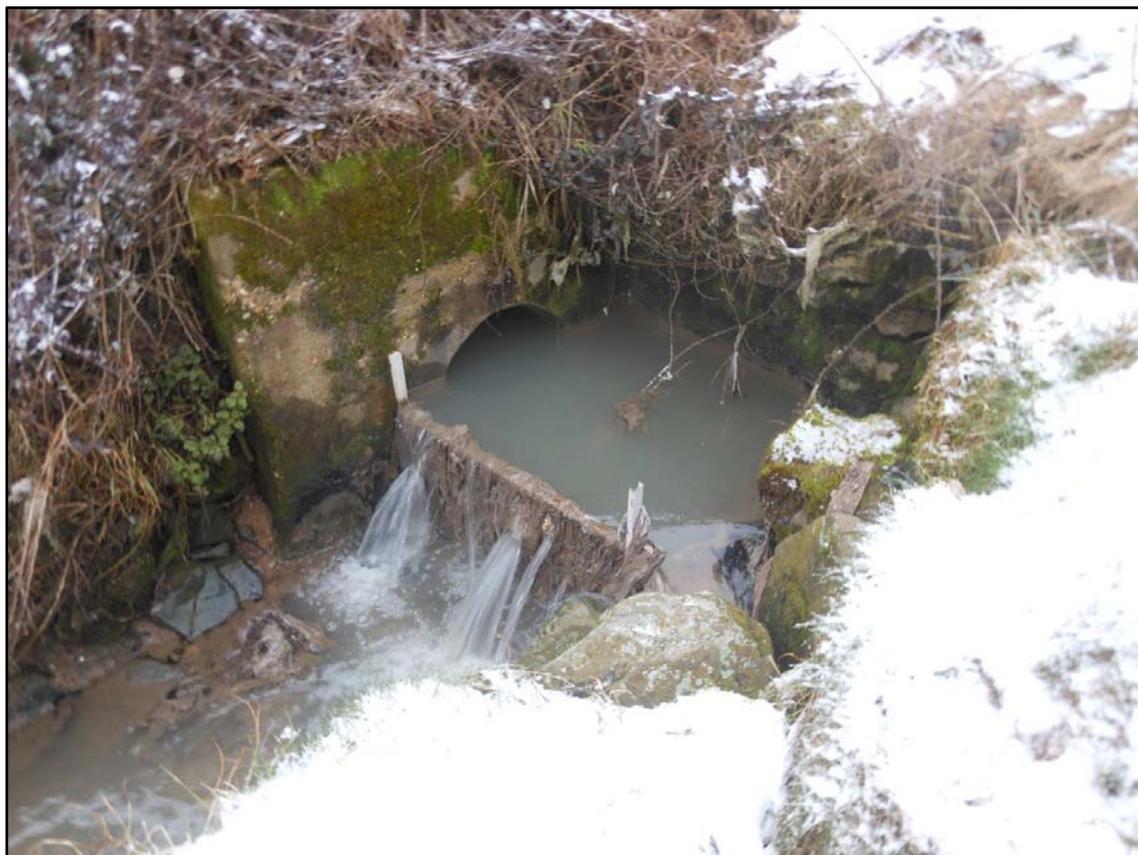
Photo du dégrilleur : la grille est totalement bouchée.

☞ Un passage plus régulier pour nettoyer le dégrilleur est recommandé

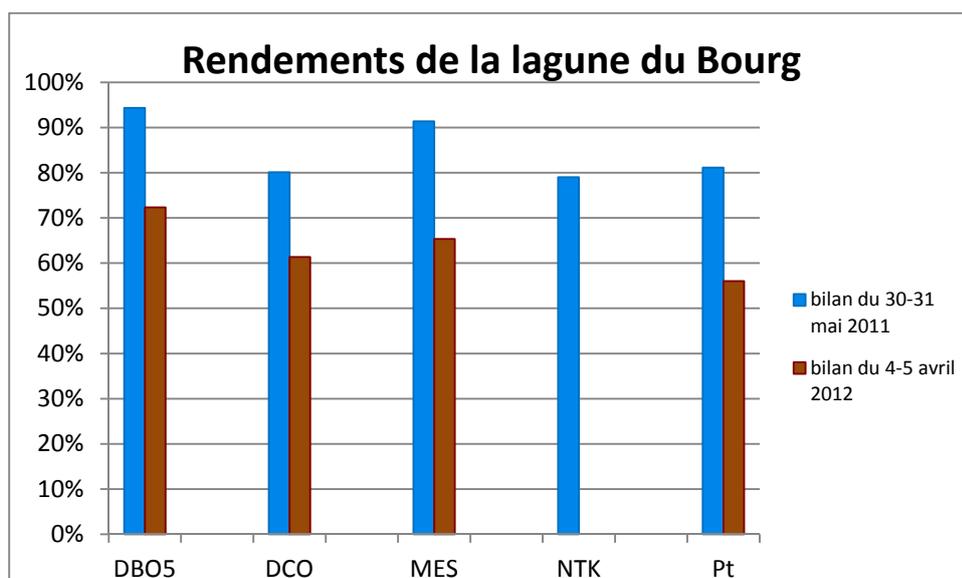
Les rendements obtenus au cours des 2 bilans sont montrés dans le graphique ci-dessous, on constate que les rendements du deuxième bilan sont moins bons compte tenu de la dilution de l'effluent brut, ce qui provoque une inhibition du traitement. Ces rendements sont cependant conformes au rendement minimal demandé pour les ouvrages de ce type (60% sur la DCO).

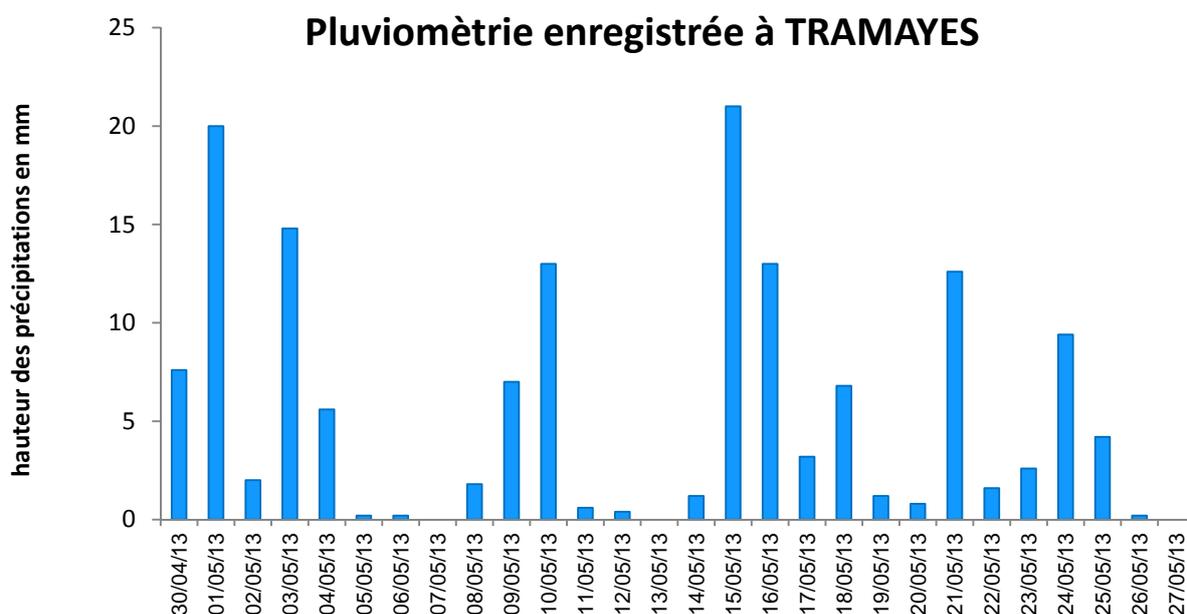
- Le graphique présente la précipitation pluviale enregistrée par le pluviomètre installé dans l'enceinte de la station.
- Sur le graphique on constate seulement deux courtes périodes sèches qui se sont présentées durant la campagne : le 7 mai et le 13 mai (absence de pluie ces jours) et une troisième en fin de campagne.
- Les précipitations les plus importantes s'élèvent à 20 et 21 mm, elles ont eu lieu le 1^{er} mai et le 15 mai respectivement.

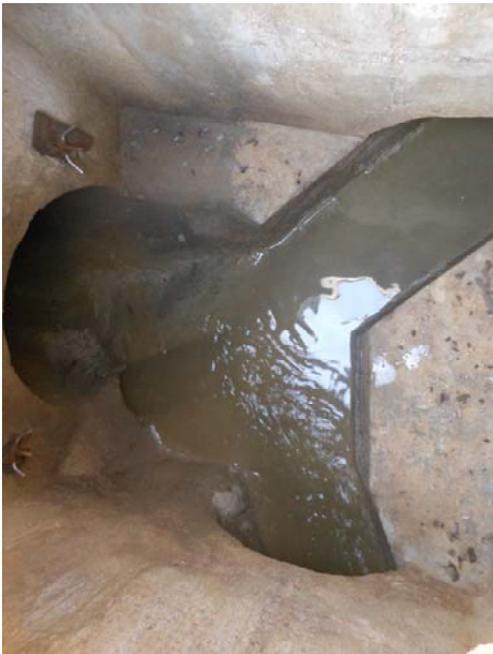
Point n°4 – Antenne ouest

En conclusion, la pollution mesurée au point n°4 (antenne ouest) est très en dessous de la pollution théorique attendue, cela est probablement dû à la dilution très importante, en effet le volume journalier mesuré est trop élevé.

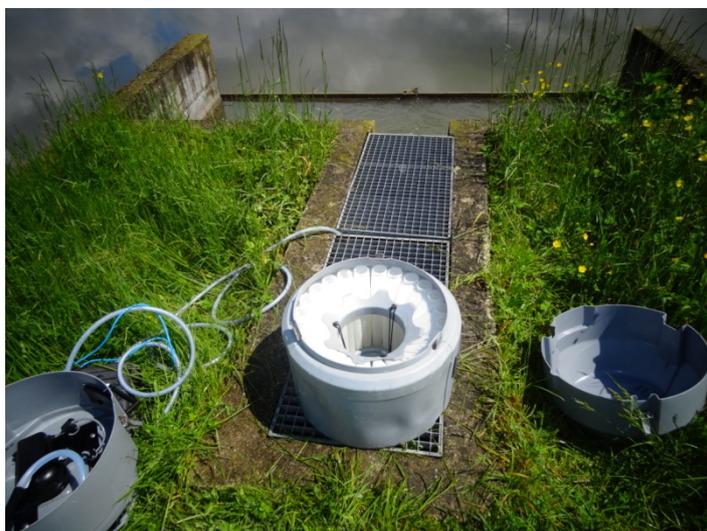
Prélèvements d'échantillons dans la lagune

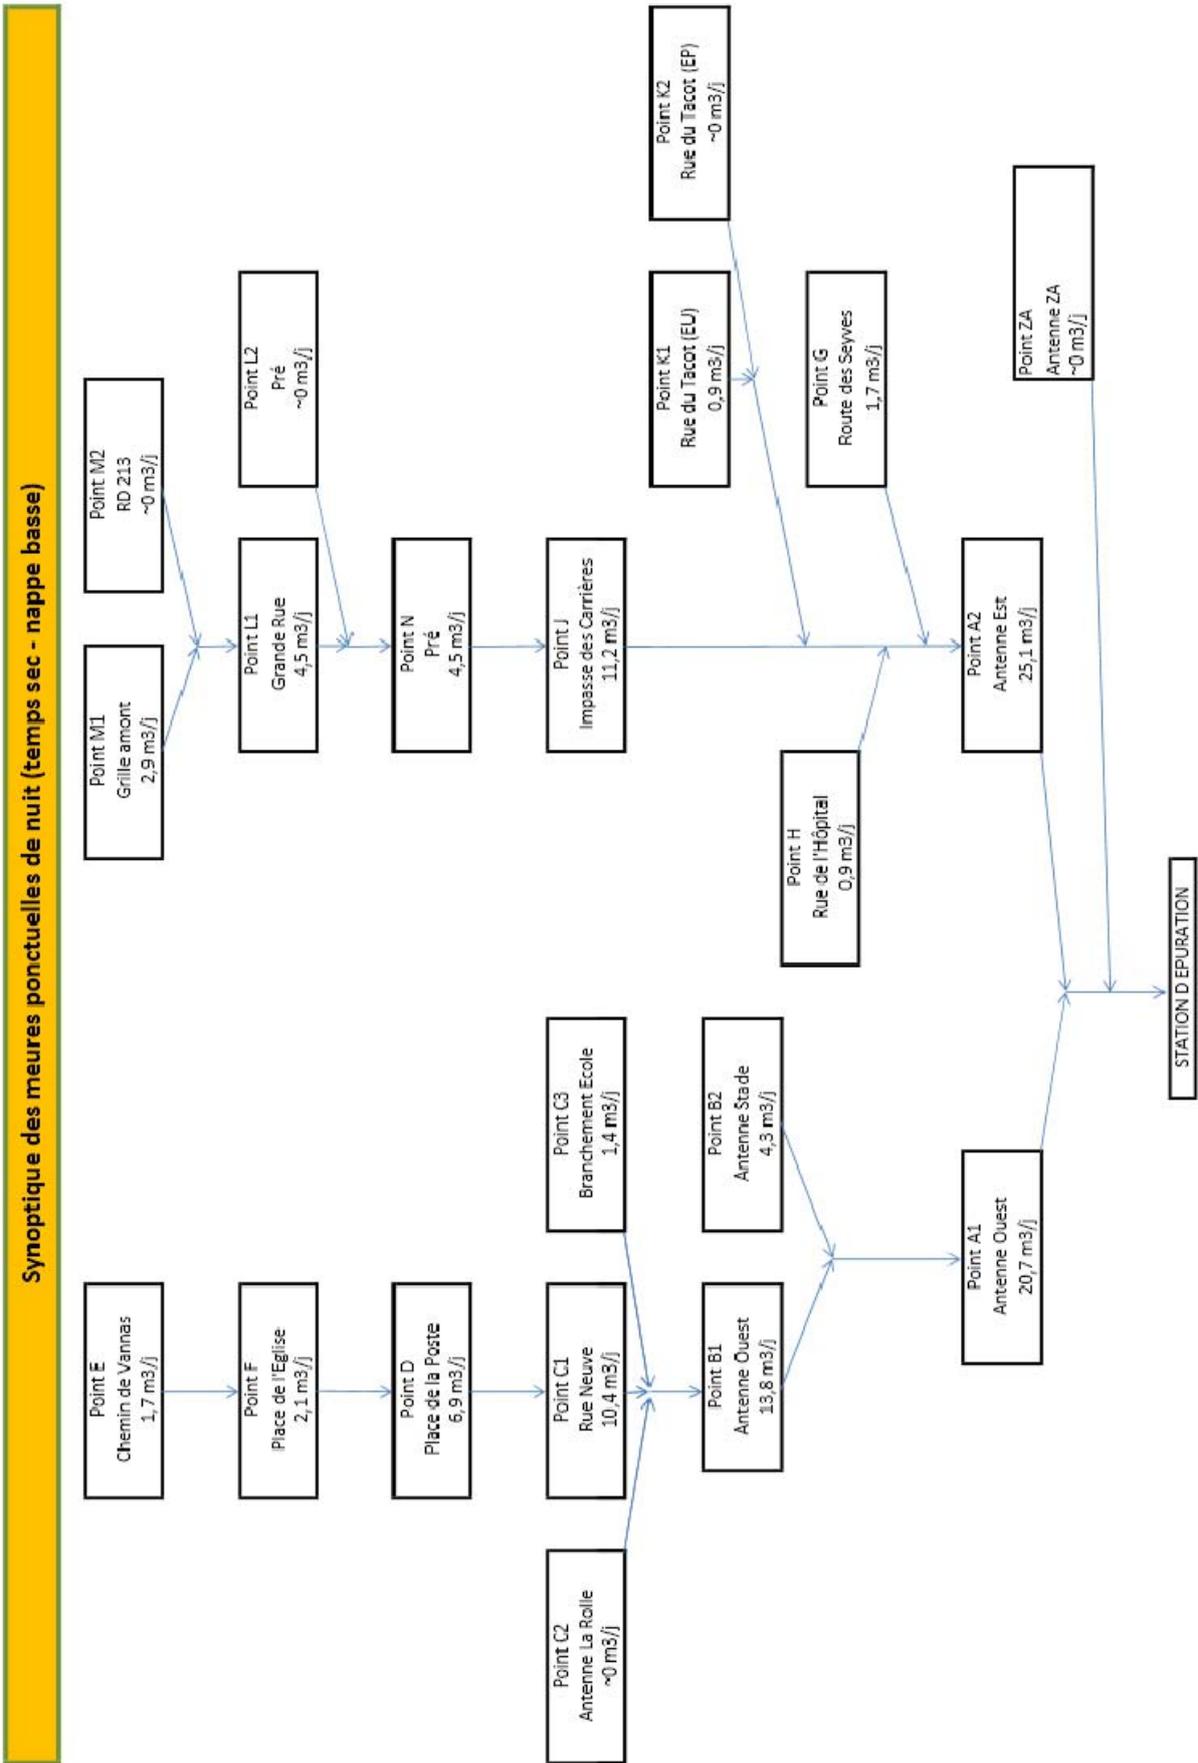
Le synoptique élaboré est donné en page suivante, il présente la distribution des débits par rapport au sens d'écoulement.

L'antenne du réseau Est, de la Route de Pierreclos jusqu'au DO1, présente un apport spécifique de 12,21 et 13,13 l/m/j. Ces collecteurs en béton de diamètre Ø400 et Ø300 pourrait faire l'objet d'un passage caméra pour identifier les éventuels désordres structurels. Ce passage caméra permettrait également de vérifier si aucun autre collecteur de la Rue de l'Hôpital n'est raccordé sur ce réseau. En effet la très faible valeur d'apport spécifique obtenue au niveau du collecteur de la Rue de l'Hôpital nous interpelle.

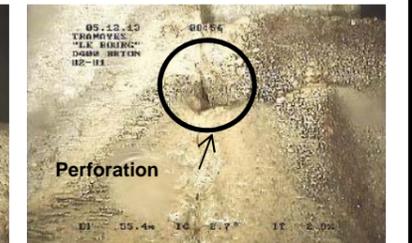
U1 -U2 :

Tronçon U1 - U2 : L'état général du tronçon est correct. Les infiltrations se situent au niveau des jonctions canalisation / Regard ou sur les joints d'assemblage des canalisations.

Tronçon U1 - U2 : Afin de réduire les entrées d'ECP, des réhabilitations ponctuelles sont à réaliser sur les deux infiltrations les plus importantes au niveau des jonctions.

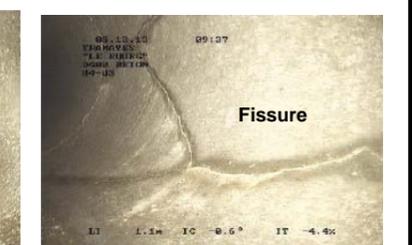
U3 -U4 :

Tronçon U3 - U4 : Le collecteur est dans un état acceptable. La fissure présente est importante. Un obstacle a créé un dépôt très gênant pour un bon écoulement à 17m de U3.

Tronçon U3 - U4 : Un curage doit être effectué afin d'enlever l'obstacle présent. Deux réhabilitations ponctuelles peuvent être programmées pour la mise en conformité du branchement et le remplacement du collecteur fissuré.

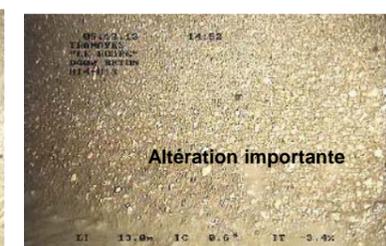
U13-U14 :

Tronçon U13 - U14 : La fissure remarquée sur le tronçon n'est pas encore importante au point de renouveler le collecteur. En revanche, l'atération du béton de la canalisation témoigne d'une usure relativement avancée.

Tronçon U13 - U14 : La fissure et le défaut d'assemblage peuvent faire l'objet d'une réhabilitation ponctuelle mais un changement du collecteur dans les années à venir serait plus judicieux.

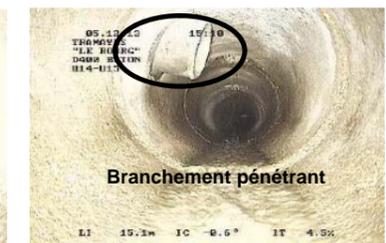
U14-U15 :

Tronçon U14 - U15 : L'usure générale du tronçon est visible avec l'atération du béton. Les défauts d'assemblage ne sont pas gênants pour l'écoulement (5%). A noter la présence importante de branchements pénétrants.

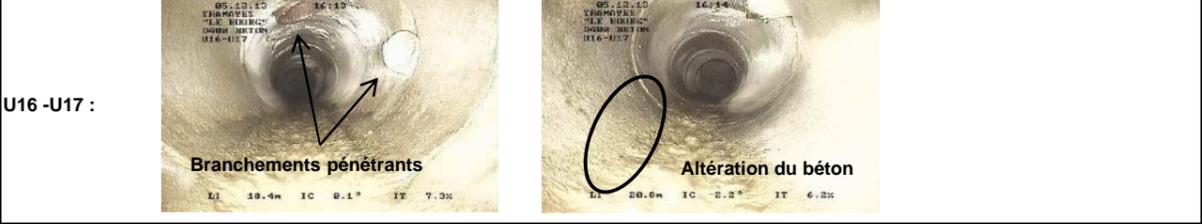
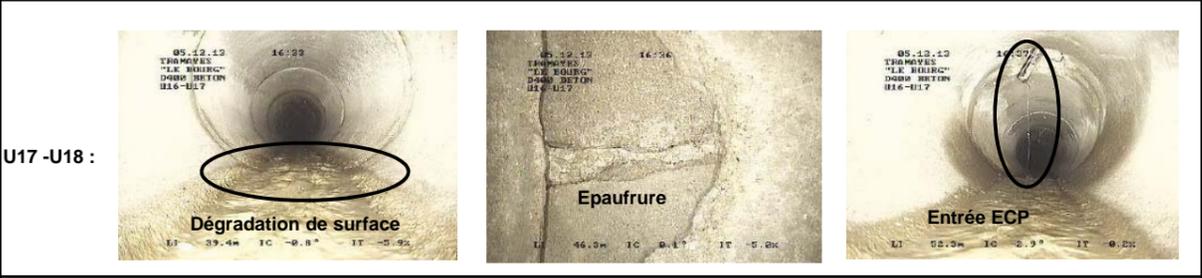
Tronçon U16 - U17 : Le collecteur ne possède pas de défauts très graves. On remarque seulement une usure du béton de la canalisation et plusieurs branchements pénétrants.

Tronçon U17 - U18 : Le nombre de dégradation de surface indique que le tronçon est endommagé par l'usure. L'épaufrement vient affirmer ce constat. Une entrée d'ECP est remarquable avec la pénétration d'un Pehd dans le réseau.
