Dossier référence : **MAIRIE DE TRAMAYES 5618 15.10.18**

Date du rapport : **25/10/2018**

MESURE DE LA PERMEABILITE A L'AIR

Adresse du bien :	Bâtiment 29 rue neuve 71520 TRAMAYES
Client :	MAIRIE DE TRAMAYES 29 Rue neuve 71520 TRAMAYES

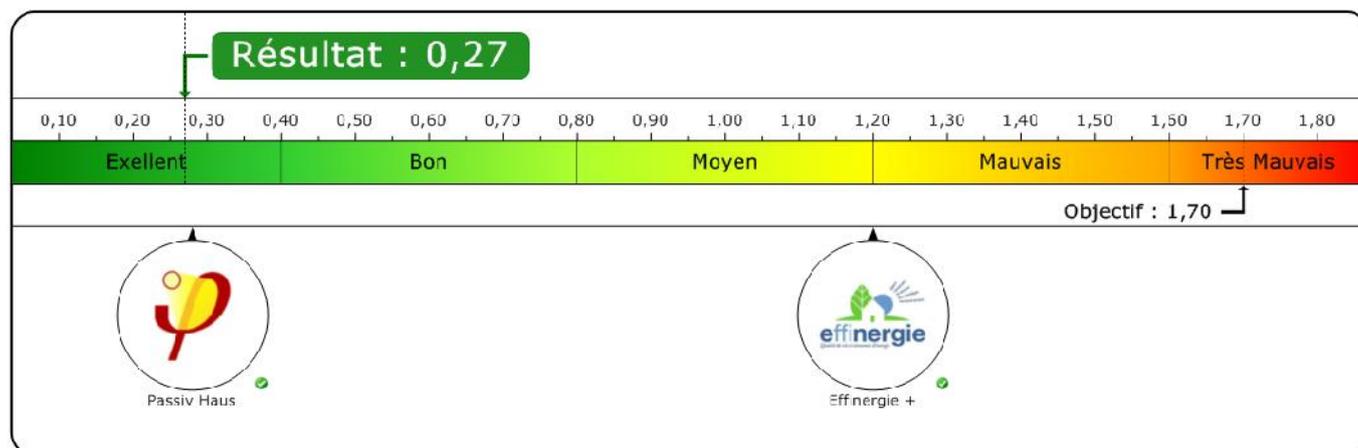
1.3. INDICATEUR Q4PA-SURF PAR RAPPORT A LA VALEUR A ATTEINDRE

Perméabilité à l'air sous 4 Pa - Q4Pa-Surf	0,27 m ³ /(h.m ²)
Taux de renouvellement d'air sous 50 Pa - n ₅₀	0,99 h ⁻¹
Surface équivalente de fuite à 4 Pa	56,42 cm ² Soit un carré de 7,51 cm de coté ou un cercle de 8,48 cm de diamètre.

RESULTAT INTERMEDIAIRE CONFORME A L ETUDE THERMIQUE

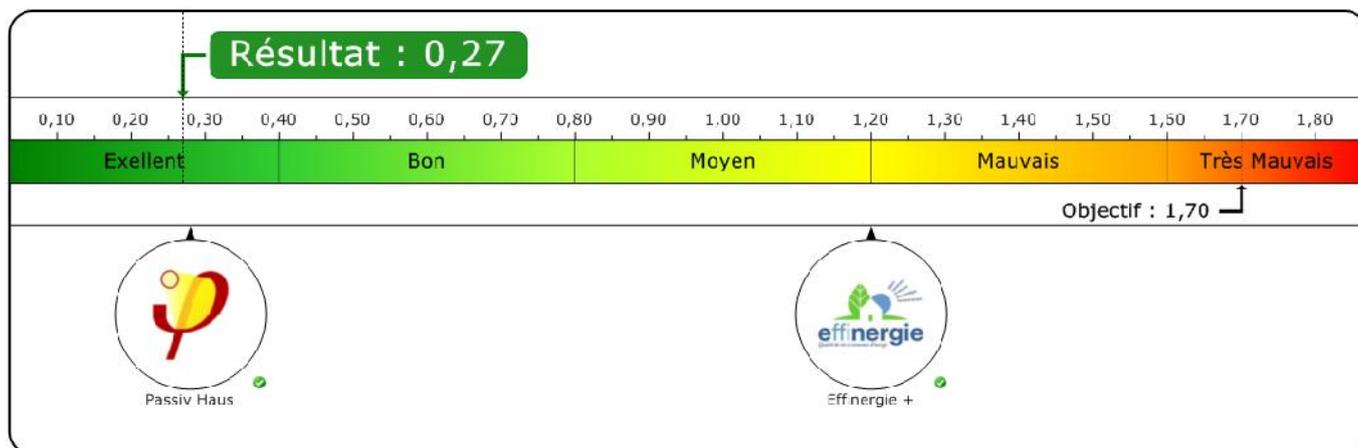
5.1. PERMEABILITE A L'AIR SOUS 4 PA

Valeurs	Bornes de l'intervalle de confiance à 95%	Incertitude
n	0,62	[0,6 ; 0,63]	3,14 %
Cenv (m ³ /h.Pa ⁿ)	22,55	[21,11 ; 24,1]	6,64 %
Cl (m ³ /h.Pa ⁿ)	22,3	[20,87 ; 23,83]	6,64 %
Q4 (m ³ /h)	52,35	[50,3 ; 54,49]	4 %
Q ₅₀ (m ³ /h)	247,84	[244,35 ; 251,37]	1,42 %
n50 h ⁻¹	0,99	[0,89 ; 1,09]	10,1 %
Q4Pa-Surf (m ³ /h.m ²)	0,27	[0,26 ; 0,28]	4 %

56,42 cm² soit un carré de 7,51 cm de côté ou un cercle de 8,48 cm de diamètre.

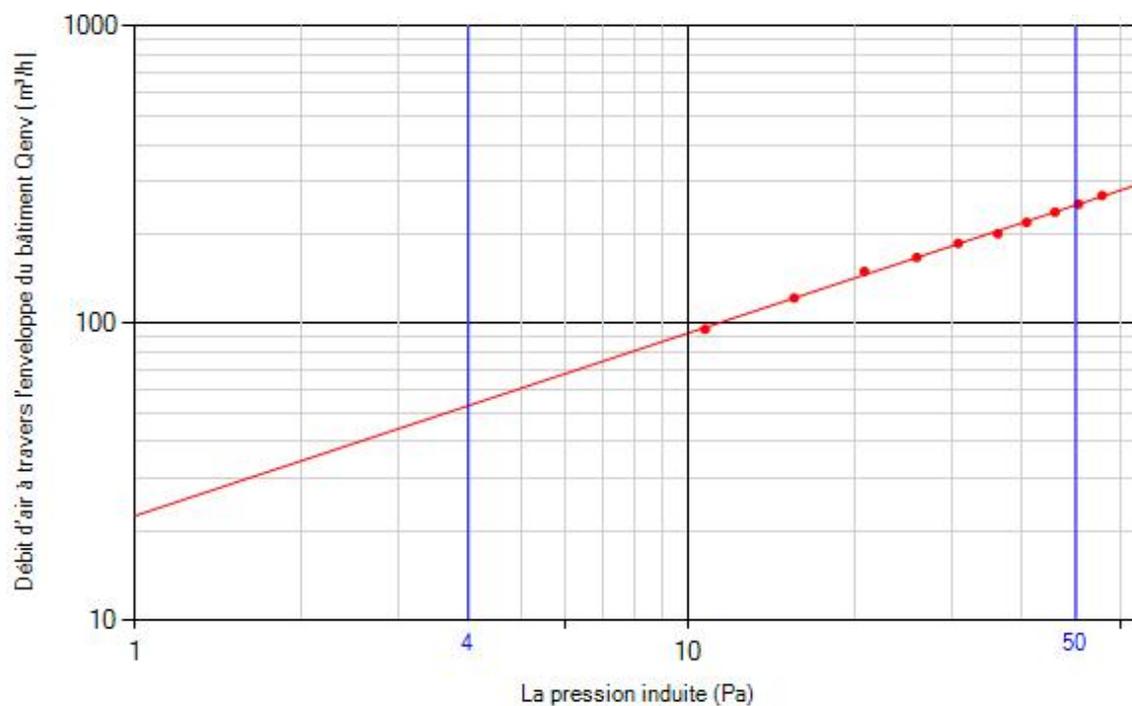
8. COURBES DES DEBITS DE FUITE

Valeurs	Bornes de l'intervalle de confiance à 95%	Incertitude
Exposant n	0,62	[0,6 ; 0,63]	3,14 %
Cenv (m³/h.Paⁿ)	22,55	[21,11 ; 24,1]	6,64 %
Cl (m³/h.Paⁿ)	22,3	[20,87 ; 23,83]	6,64 %
q₄ (m³/h)	52,35	[50,3 ; 54,49]	4 %
q₅₀ (m³/h)	247,84	[244,35 ; 251,37]	1,42 %
n50 (h⁻¹)	0,99	[0,89 ; 1,09]	10,1 %
Q4Pa-Surf (m³/(h.m²))	0,27	[0,26 ; 0,28]	4 %

Coefficient de détermination (du graphe bilogarithmique) r² : 0,998515
